RAPPORT D'ENQUÊTE AÉRONAUTIQUE
A01W0269

IMPACT SANS PERTE DE CONTRÔLE

CESSNA 208B C-GGUH
EXPLOITÉ PAR STAGE AIR LTD.
À 4 NM AU NORD D'INUVIK (TERRITOIRES DU NORD-OUEST)
LE 2 NOVEMBRE 2001

Rapport numéro A01W0269

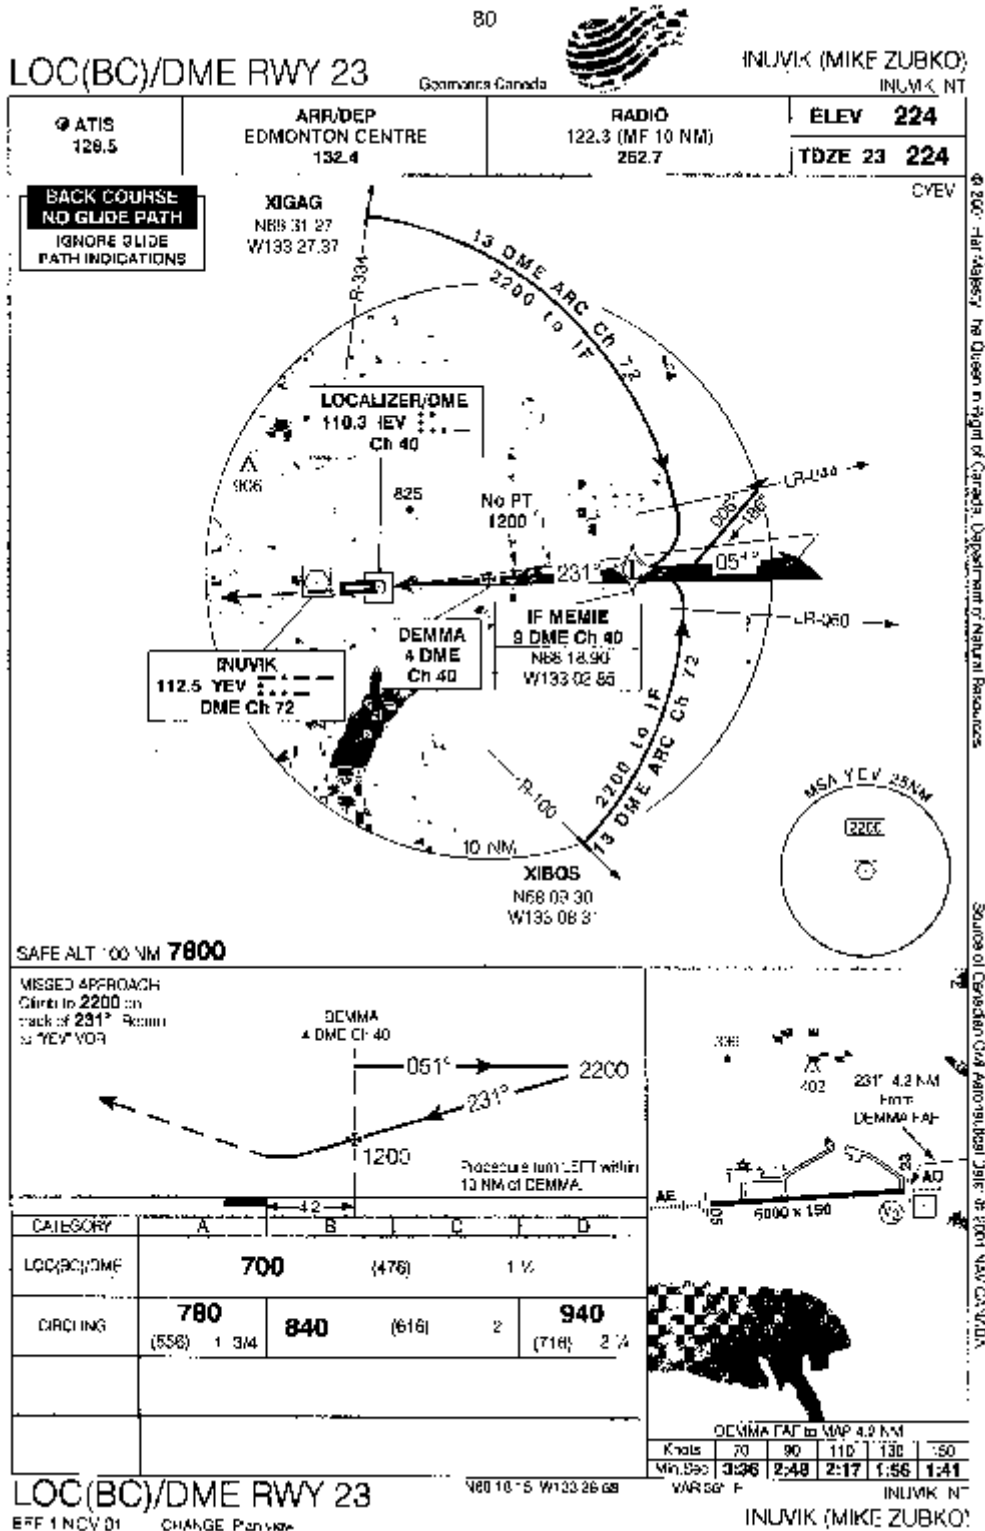
Annexe A — Carte d'approche de l'aéroport d'Inuvik (Mike Zubco)

Au cours du premier contact avec l'ACC, le pilote a été autorisé à se présenter, sur le radial 330° d'Inuvik et à 20 NM DME (équipement de mesure de distance), à une altitude de 3 000 pieds ASL dans l'espace aérien contrôlé. Lorsque l'avion s'est trouvé à 26 NM DME, le contrôleur de l'ACC a autorisé le C-GGUH à effectuer une approche de l'aéroport d'Inuvik. Le pilote a ensuite reçu l'instruction de communiquer avec la FSS d'Inuvik. Une fois en contact avec la FSS, le pilote a fait part de son intention d'effectuer une approche aux instruments de la piste 23. Compte tenu des développements ultérieurs qu'avait connus la circulation aérienne aux abords de l'aéroport, il a fallu que le contrôleur de l'ACC spécifie quelle approche devait effectuer le C-GGUH, ce qui explique pourquoi le pilote s'est fait dire une nouvelle fois de communiquer avec l'ACC. Le contrôleur de l'ACC a autorisé le C-GGUH à effectuer une approche directe de la piste 23 de l'aéroport d'Inuvik à l'aide du faisceau arrière du radiophare d'alignement de piste et du DME en suivant le radial 330° jusqu'à interception de la transition par arc 13 NM DME. Lorsque le pilote a de nouveau communiqué avec la FSS, l'avion se trouvait à 2 200 pieds ASL et à 21 NM DME du VOR. Dans le cas de cette approche, l'altitude minimale de secteur (MSA) à 25 NM ou moins du VOR d'Inuvik est de 2 200 pieds ASL (voir l'annexe A).
